Samfällighetsföreningen Bokbindaren

Kontroll av yttertak

PLÅTKONSULT OLA SVENSSON AB

den 23 mars 2016
Skriven av: Per Sjöblom

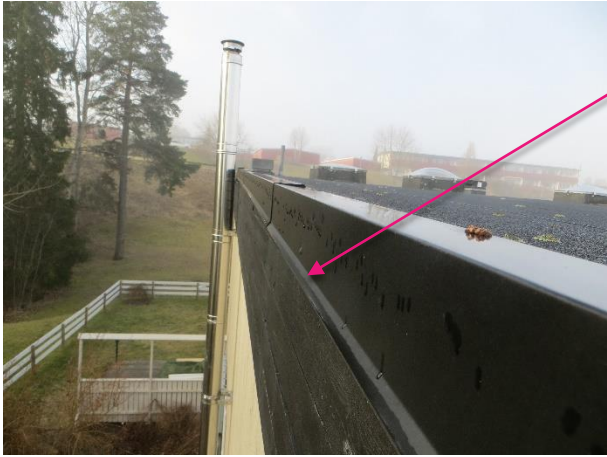
På fastigheterna 5 och 7 har infästningarna till tätskiktet släppt från språnget och ca 2 meter upp på taken. Detta medför att tätskiktet rör sig för mycket och påskyndar sprickbildningen. Hängskivorna på gavlarna är monterade med för liten droppkant, skall sticka ut minst 40 mm från fasaderna.

Hängskivorna på all taken ser likadana ut med för litet utstick från fasaderna. Minst 40 mm skall droppkanten vara, här är det ca 20 mm.

Alla hängskivor bör bytas ut till nya så droppkanten är minst 40 mm ut från fasaderna.

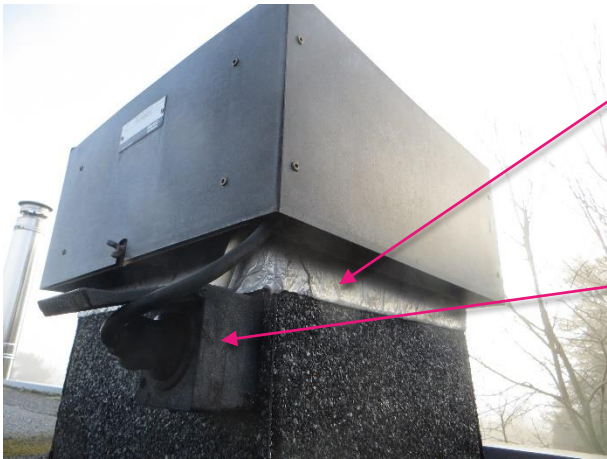
Fläktar till fastigheterna är av olika årsmodeller, men gemensamt för dessa är att de är anslutna till tätskikten med Batutejper mellan plåt och tak. Dessa tejper är inte åldersbeständiga och har torkat ut och spruckit.

Alla fläktar och ljuskupoler är anslutna till tätskikten med en batutejp. Denna tejp är inte åldersbeständig och ALLA har torkat sönder. Bör bytas ut med remsor av tätskiktsmatta.

Elinstallationerna är tveksamma på majoreten av fläktarna.

Alla hinder (gäller alla taken) där man monterat tätningstejper, fläktar och ljuskupoler bör tejperna ersättas med remsor av tätskiktsmattor.

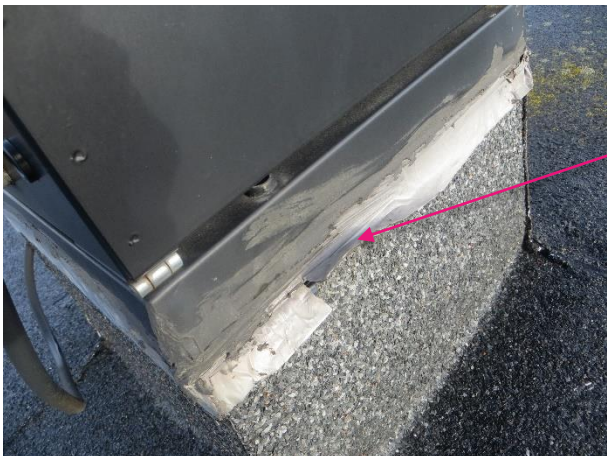
Närmre bild på tejp som är helt torr och sprucken

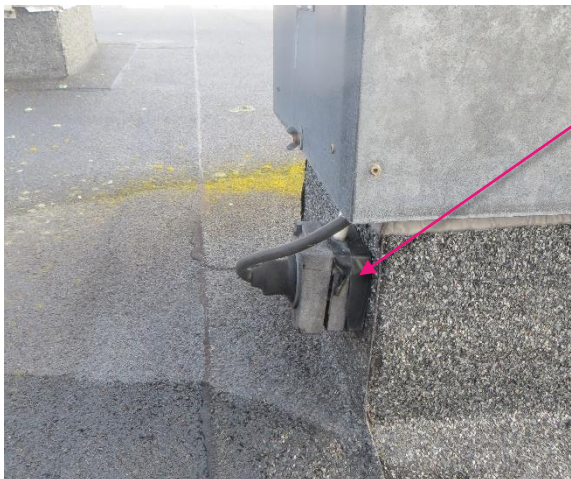
Ytterliggaren en el dosa som kan vara en fara då den inte är helt tät.

I samband med att man tar bort tejperna bör alla fläktar kontrolleras så inomhusklimaten blir rätt, för att förhindra kondensbildningen upp mot ljuskupolerna. Även elinstallationerna bör kontrolleras så alla har rätt IP på kontakterna (minst IP44)

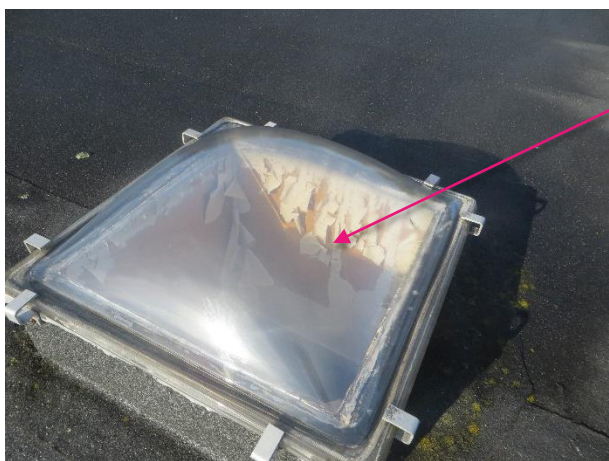
Färgsläpp på insidan av ljusinsläppet som är ett tecken på fel inomhusklimat. Fläktar bör injusteras så kondens inte uppstår.

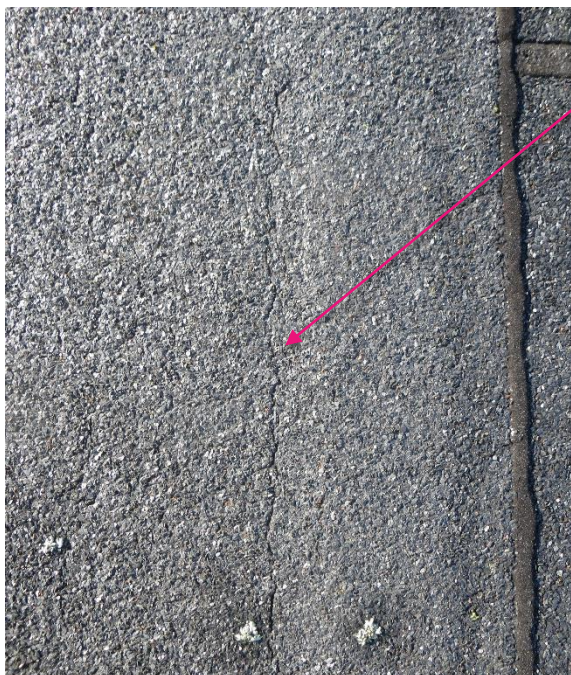
Ytappen har en hel del sprickor i yttre skiktet på ytorna samt sprickor i vinkeln mellan tak och sarger på bakstyckena. Sprickorna är ännu inte håll helt genomgående, men det bör utföras åtgärder inom kort på dessa tak generellt.

Ett försök att visa sprickorna i tätskikten på fastigheten med husnummer 1-9.

Stora delar av ytorna ser ut på detta sätt, och min misstanke är att detta tak är omtäckt tidigare än övriga huskroppar.

Taken på nr 1-9 bör täckas om i sin helhet då det är för stora ytor som tätskikten har börjat spricka på samt att infästningarna har släppt.
